Meddelelse nr. 627

Produkttest af rørfodringsautomater til slagtesvin

Institution: Landsudvalget for Svin, Den rullende Afprøvning

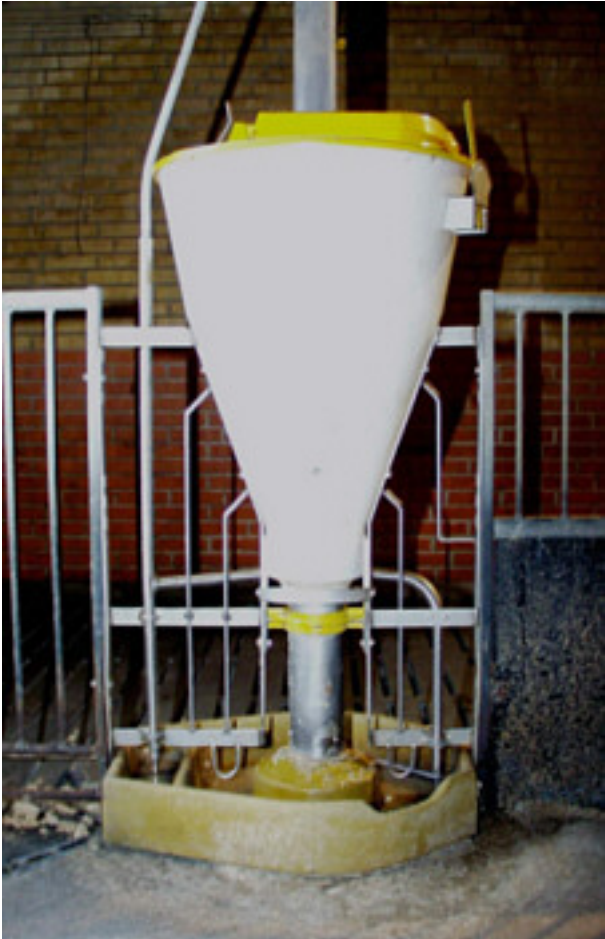
FAABORG 3-i-1 fra Durofarm-Faaborg A/S, version 2000

Beskrivelse af FAABORG 3-i-1

Automaten er opbygget af en formstøbt plastiktragt, et rør i rustfrit stål samt en formstøbt krybbe af polyesterbeton. Overgangen mellem tragt og rør er fleksibel. Midt i krybben er der et plateau, som foderet falder ned på. I krybbens ene side er der monteret en drikkeventil over en særskilt del af krybben, hvor der ikke er foder. I den anden side har ventilen forbindelse med krybbens "mixkar", hvor foder og vand kan blandes.

Stålrøret fungerer som doseringsenhed. Åbningsgraden mellem rør og plateau kan reguleres ved hjælp af et håndtag placeret øverst på tragten. Justeringen fastholdes med håndtaget, som vender ud mod inspektionsgangen. Der er 23 indstillingsmuligheder og nummerangivelse på indstillingshåndtaget til doseringsenheden. Der er angivet minimum og maksimum på indstillingshåndtaget.

Krybbe:	Længde, mm	710
	Bredde, mm	550
	Højde, mm	140
Tragt:	Højde overkant af tragt, m	1,33
	Højde underkant af påfyldningshul, m	1,33

Foderspild:	Lidt foderspild i opvækstperioden hvor grisene trådte op i krybben.	***
Justering:	Nem at justere. Kunne justeres, når der var foder i foderbeholderen. Tilstrækkelig indstillingsmuligheder. Stort og synligt håndtag med en tydelig skala, som kunne ses fra gangen. Kunne justeres fra begge stier.	****
Indlæringsvenlighed:	Meget god, idet grisene kunne se foderet på plateauet.	****
Brodannelse:	Ingen bemærkninger.	****
Kagedannelse:	Få tørre kager på uddoseringsenheden. Lidt tørre kager uden på krybbe og foderrør. Lidt fugtige kager bag drikkeventilen, men ingen sure kager. Lidt opblødt foder på indersiden af krybben, specielt hvis automaten var rigeligt åben i forhold til grisenes ædelyst. Ingen af de nævnte forhold havde betydning for automatens funktion.	****
Rengøring:	Automaten sluttede tæt til gulvet, hvorved rengøring under automaterne ikke var nødvendig. Nem at rengøre, dog var frihøjden mellem rør og foderplateau ikke særlig stor selv ved maksimal åbning. Dette kunne give problemer ved tømning af automaterne ved hjælp af højtryksrensere.	***

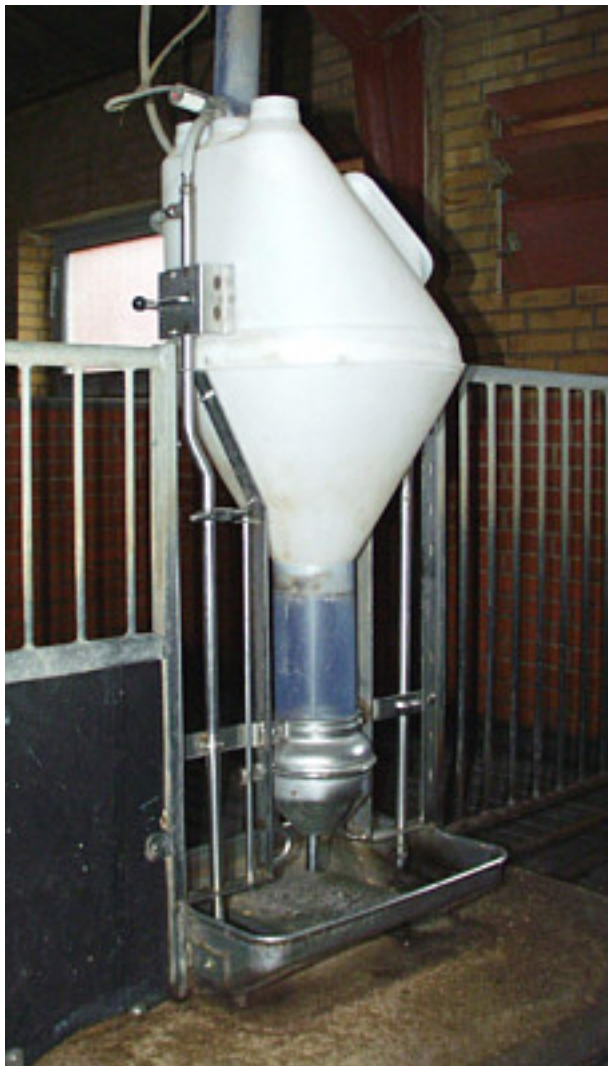
FunkiMat - Slattevin fra Funki version MKII

Beskrivelse af FunkiMat

Automaten er opbygget af en tragt og rør i formstøbt plastik. Krybben er en svejset stål krybbe med vinkelrette hjørner. Vandtilførslen sker via slanger med seks samlinger. Krybben er opbygget med et plateau med en forhøjning, som foderet falder ned på. I hver ende af krybben er der en drikkeventil.

Doseringsenheden består af en doseringspind, som grisene skal aktivere. Skalaen består af 13 trin med angivelse af minimum og maksimum.

Krybbe:	Længde, mm	610
	Bredde, mm	445
	Højde, mm	150
Tragt:	Højde overkant af tragt, m	1,62
	Højde underkant af påfyldningshul, m	1,36

Foderspild	Intet foderspild.	****
Justering: *)	Nem at justere, men håndtaget skulle placeres omhyggeligt i justeringshakkerne, idet automaten ellers lukkede for tilgangen til foder. Kunne justeres, når der var foder i foderbeholderen. Stort og synligt håndtag med en tydelig skala, som kunne ses fra gangen. Skala havde kun angivelse af minimum og maksimum. Kunne justeres fra begge stier.	***
Indlæringsvenlighed:	Meget god - til trods for at grisene ikke kunne se foderet på plateauet.	****
Brodannelse:	Hvis automaten ikke var omhyggeligt udtørret efter vask satte der sig belægninger på pladen i uddoseringen, som kunne føre til brodannelse.	***
Kagedannelse:	Lidt på indersiden og i hjørnerne af krybben og ved drikkeventilen i automaten. Resterne var ikke fordærvede/sure og havde ingen betydning for automatens funktion.	****
Rengøring: *)	Krybben var flad i bunden og sluttede ikke tæt til gulvet, hvilket vanskeliggjorde rengøringen. Automaten skulle adskilles, når den skulle rengøres fuldstændigt. Dette kunne dog ske uden brug af værktøj. Påfyldningshullets placering gjorde automaten vanskelig at rengøre. Håndtaget som hindrede at uddoseringen blev skilt ad, kunne betjenes af grisene, som dermed kunne skille uddoseringen ad.	**

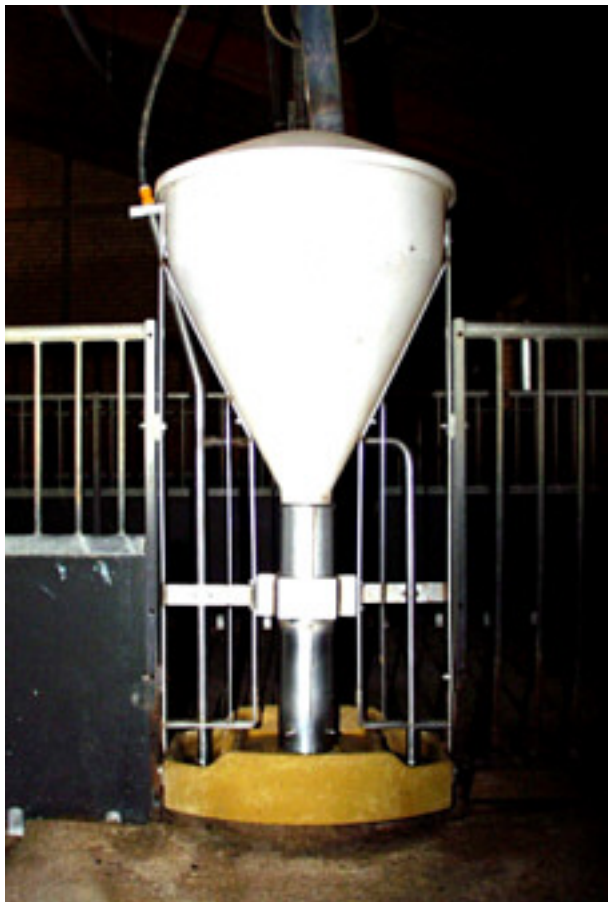
Ergomat fra TH-klimateknik

Beskrivelse af Ergomat

Automaten er opbygget af en formstøbt plastiktragt med plastiklåg, et rør i rustfri stål og en formstøbt krybbe af polyesterbeton. Overgangen mellem tragt og rør er fleksibel. Midt i krybben er der et plateau, som foderet falder ned på. I hver side af krybben er der monteret en drikkeventil.

Stålrøret fungerer som doseringsenhed. Åbningsgraden mellem rør og plateau kan reguleres ved hjælp af et håndtag placeret øverst på tragten. Justeringen fastholdes med håndtaget, som vender op mod lejet. Skalaen består af 19 indstillingsmuligheder til indstilling af doseringsenheden.

Krybbe:	Længde, mm	580
	Bredde, mm	400
	Højde, mm	140
Tragt:	Højde overkant af tragt, m	1,35
	Højde underkant af påfyldningshul, m	1,25

Foderspild:	Lidt foderspild.	***
Justering :	Nem at justere, men justeringshåndtaget var stramt at trække ud og vandforsyningen var placeret foran justeringshåndtaget, hvilket gjorde det vanskeligere at betjene håndtaget. Kunne justeres, når der var foder i foderbeholderen. Tilstrækkelige indstillingsmuligheder, men tallene på skalaen var svære at aflæse og var kun placeret på den ene side.	***
Indlæringsvenlighed:	Meget god, idet grisene kunne se foderet på plateauet.	****
Brodannelse:	Ingen bemærkninger.	****
Kagedannelse:	Lidt omkring drikkeventilen og på indersiden af drikkekoppen. Der var lidt tørre kager uden på krybben. Dette havde dog ingen betydning for automatens funktion.	****
Rengøring:	Sluttede tæt til gulvet, hvorved rengøring under automaterne ikke var nødvendig. Tragten kunne åbnes forholdsvis meget ved at hæve foderrøret, hvilket gjorde automaten let at tømme. Det åbne låg, som hang i foderrøret var generende ved vask.	***

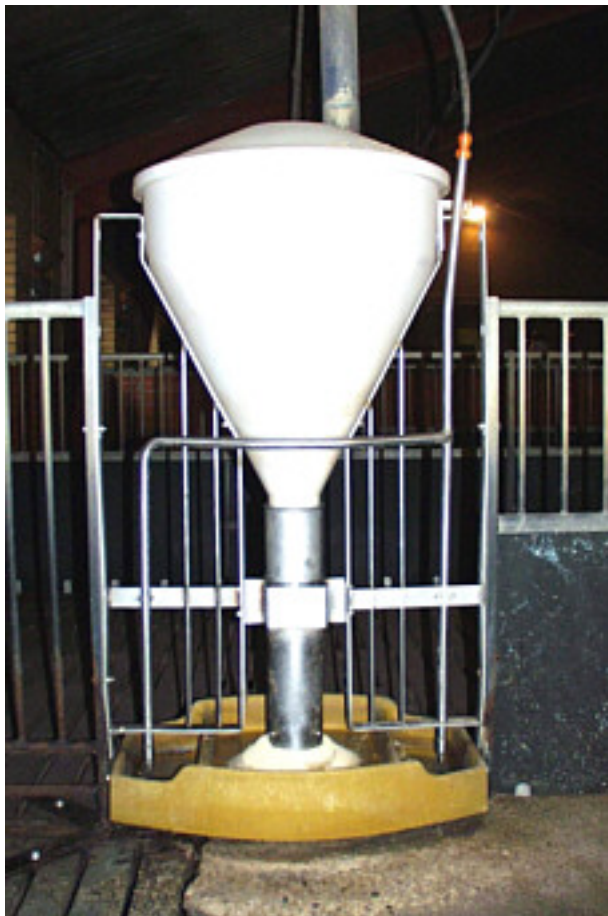
Ergomat XL fra TH-klimateknik

Beskrivelse af Ergomat XL

Automaten er opbygget af en formstøbt plastiktragt med plastiklåg, et rør i rustfri stål og en formstøbt krybbe af polyesterbeton. Overgangen mellem tragt og rør er fleksibel. Midt i krybben er der et plateau, som foderet falder ned på. I hver side af krybben er der monteret en drikkeventil.

Stålrøret fungerer som doseringsenhed. Åbningsgraden mellem rør og plateau kan reguleres ved hjælp af et håndtag placeret øverst på tragten. Justeringen fastholdes med håndtaget, som vender op mod lejet. Skalaen består af 19 indstillingsmuligheder til indstilling af doseringsenheden.

Krybbe:	Længde, mm	750
	Bredde, mm	480
	Højde, mm	140
Tragt:	Højde overkant af tragt, m	1,35
	Højde underkant af påfyldningshul, m	1,25
